**PONTIFICIA UNIVERSIDAD CATÓLICA DEL ECUADOR**

**APLICACIÓN DEL CAPÍTULO DE RIESGO SÍSMICO, EVALUACIÓN,  
REHABILITACIÓN DE ESTRUCTURAS NEC-SE-RE, PARA UNA  
EVALUACIÓN TÉCNICO VISUAL DE LAS ESTRUCTURAS DE LA ZONA 2  
DE PELIGRO ANTE UNA POSIBLE ERUPCIÓN DEL VOLCÁN COTOPAXI  
Y SISMOS**

**Quito, septiembre 2016**

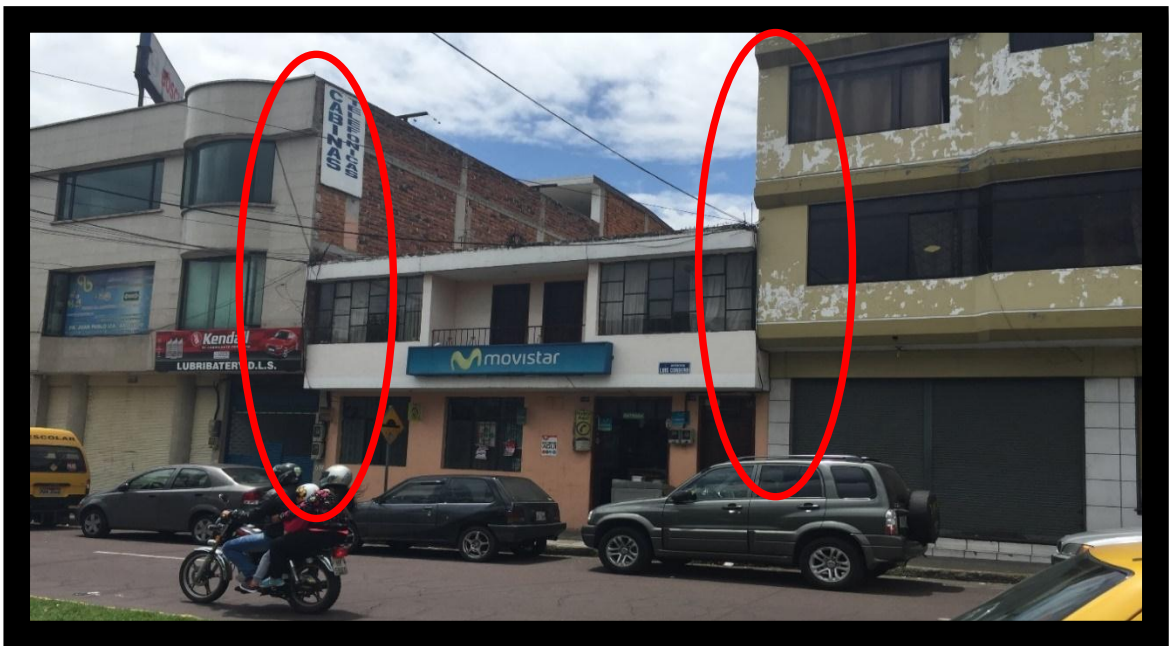
*Figura 5.4: En la Fotografía anterior se puede visualizar que puede existir golpeteo entre las estructuras.*

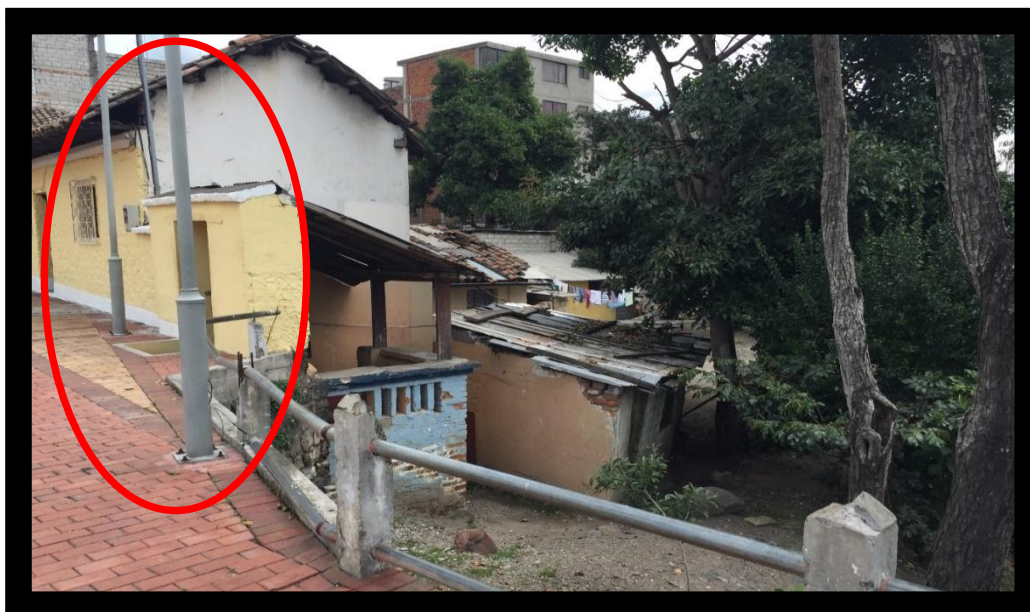
*Figura 5.5: En la Fotografía anterior se puede visualizar una falla de tipo revestimiento e irregularidad en planta.*

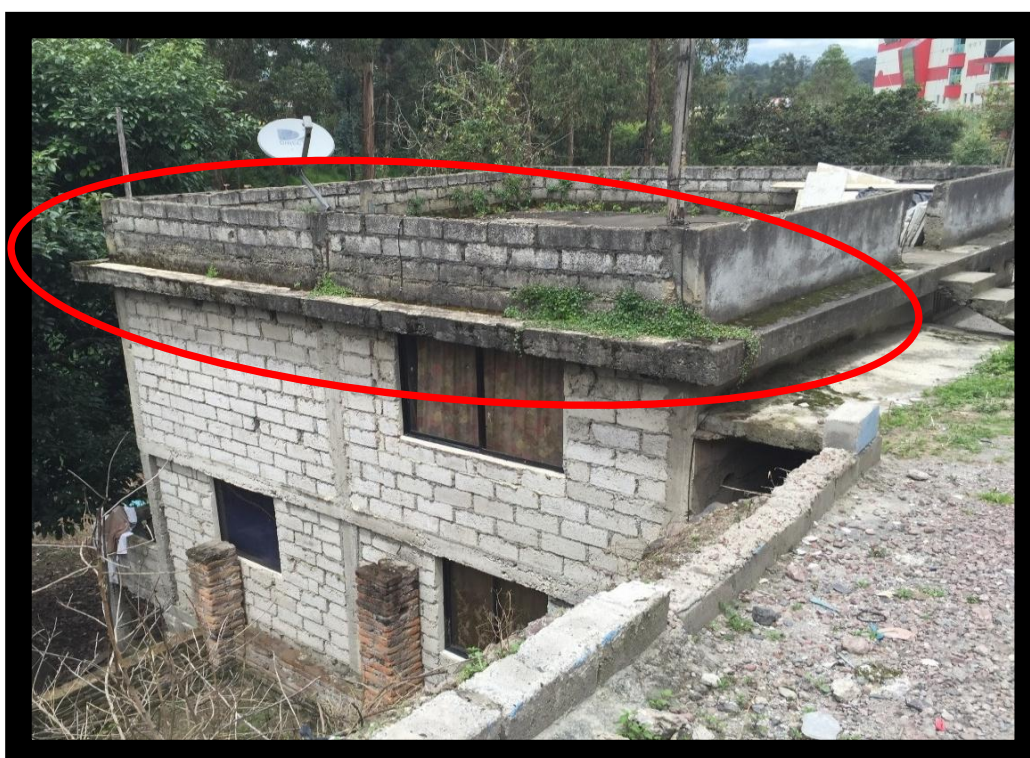
*Figura 5.6: En la Fotografía anterior se puede visualizar una falla de tipo parapeto.*

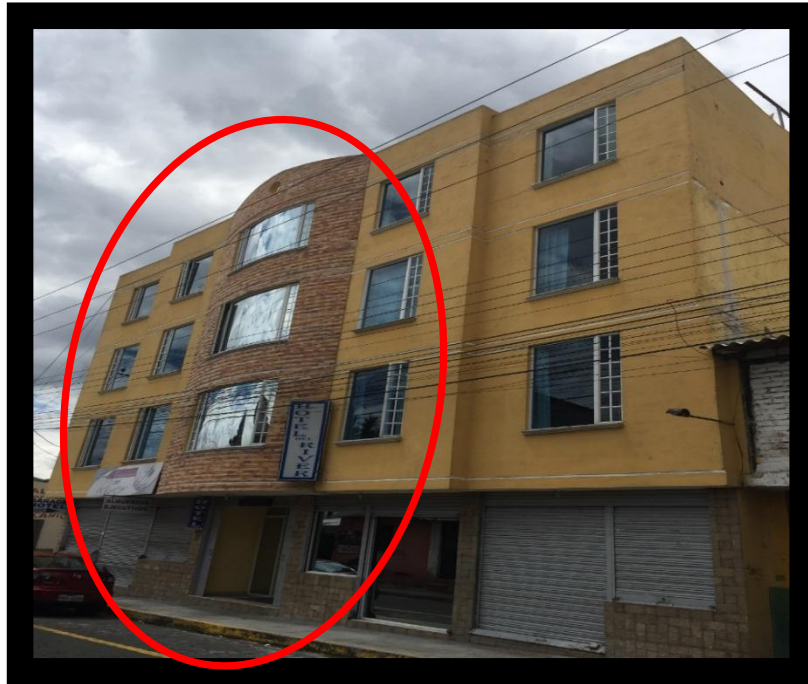
*Figura 5.7: En la Fotografía anterior se puede visualizar que el revestimiento de la estructura que puede ceder en un fuerte sismo.*

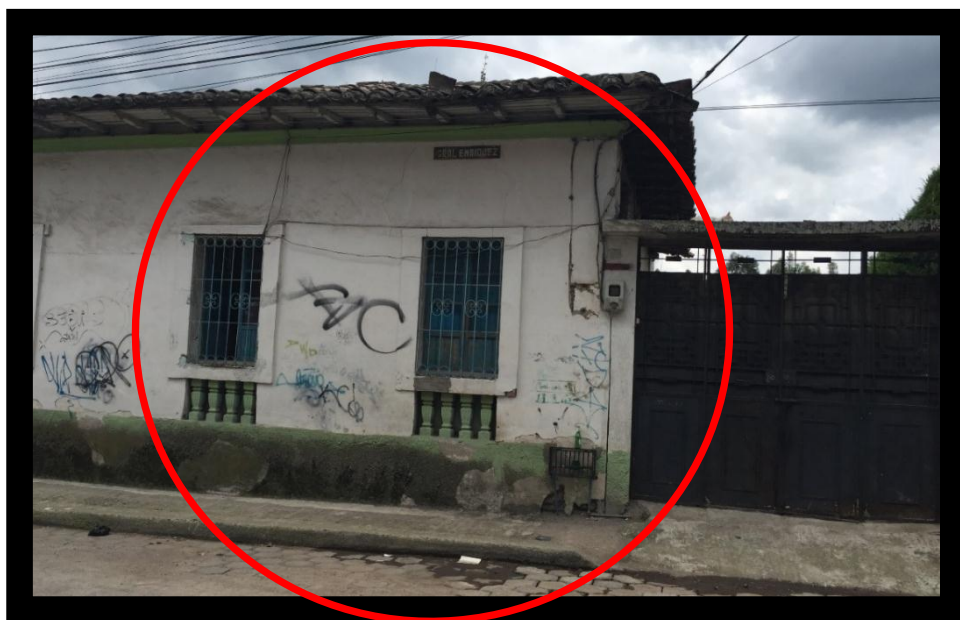
*Figura 5.8: En la Fotografía anterior se puede visualizar una falla de tipo revestimiento.*

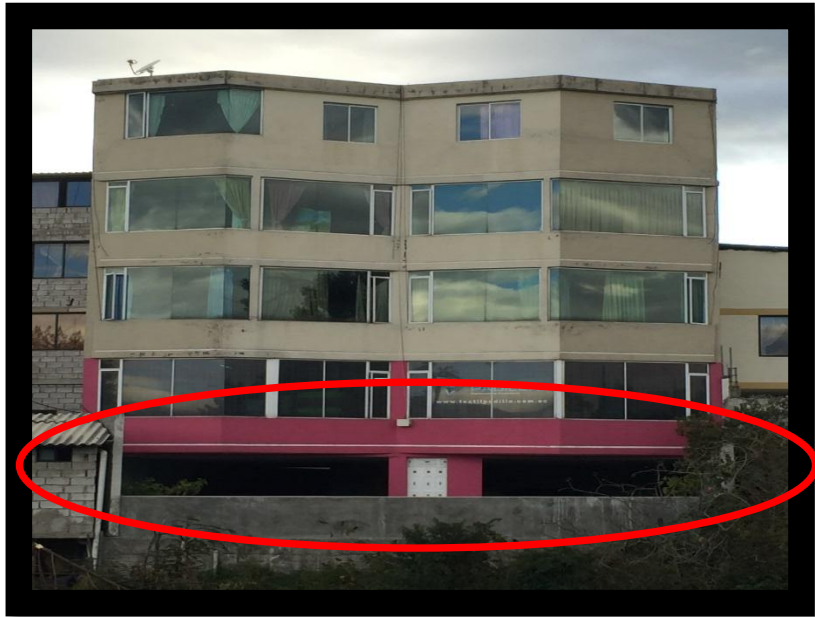
*Figura 5.9: En la Fotografía anterior se puede visualizar una falla vertical de piso blando en los parqueaderos.*

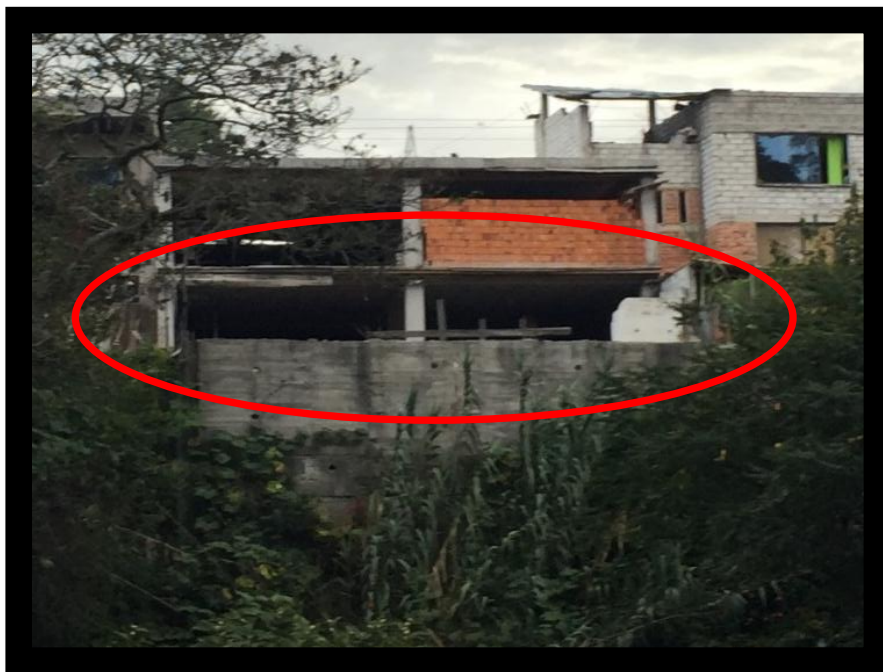
*Figura 5.10: En la Fotografía anterior se puede identificar una irregularidad piso blando.*

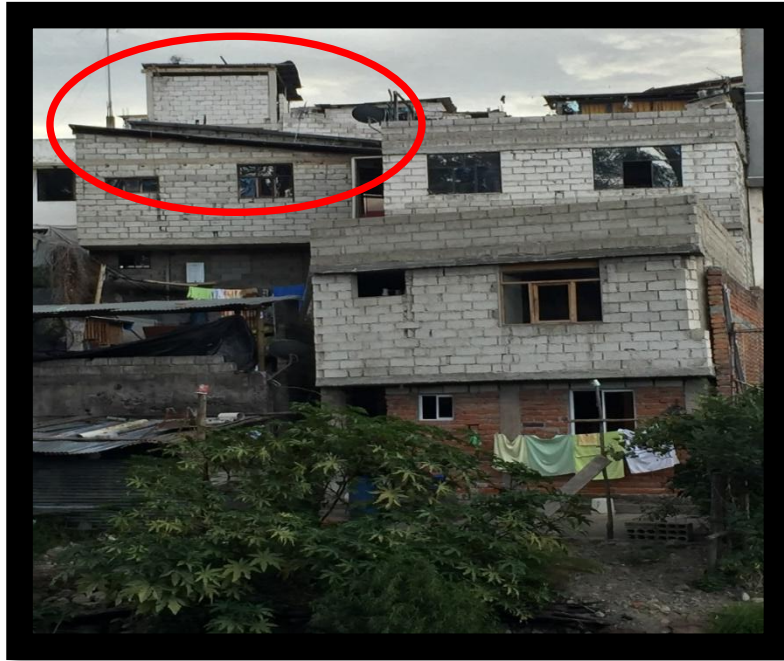
*Figura 5.11: En la Fotografía anterior se puede identificar una irregularidad vertical.*

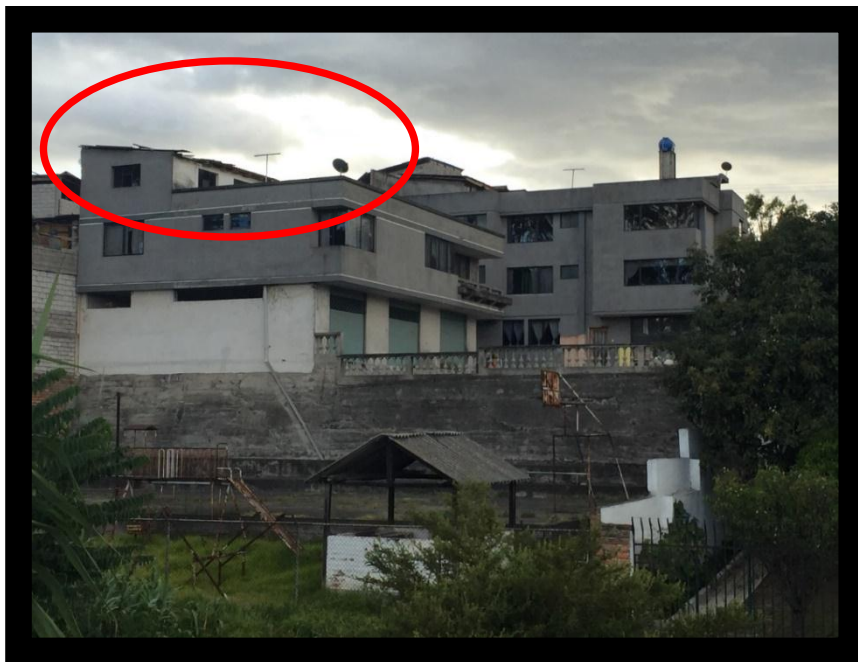
*Figura 5.12: En la Fotografía anterior se puede identificar una irregularidad vertical, piso fuera de plano.*

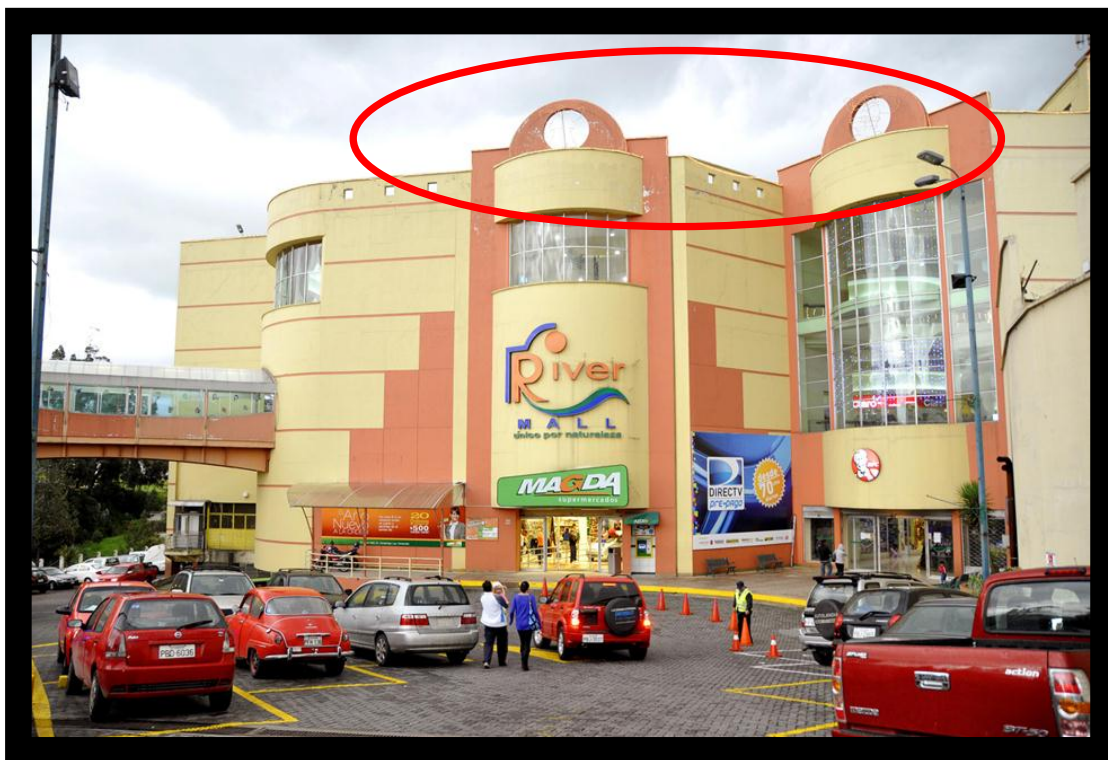
Figura 5.13: En la Fotografía anterior se puede identificar una falla tipo parapeto que puede caer.

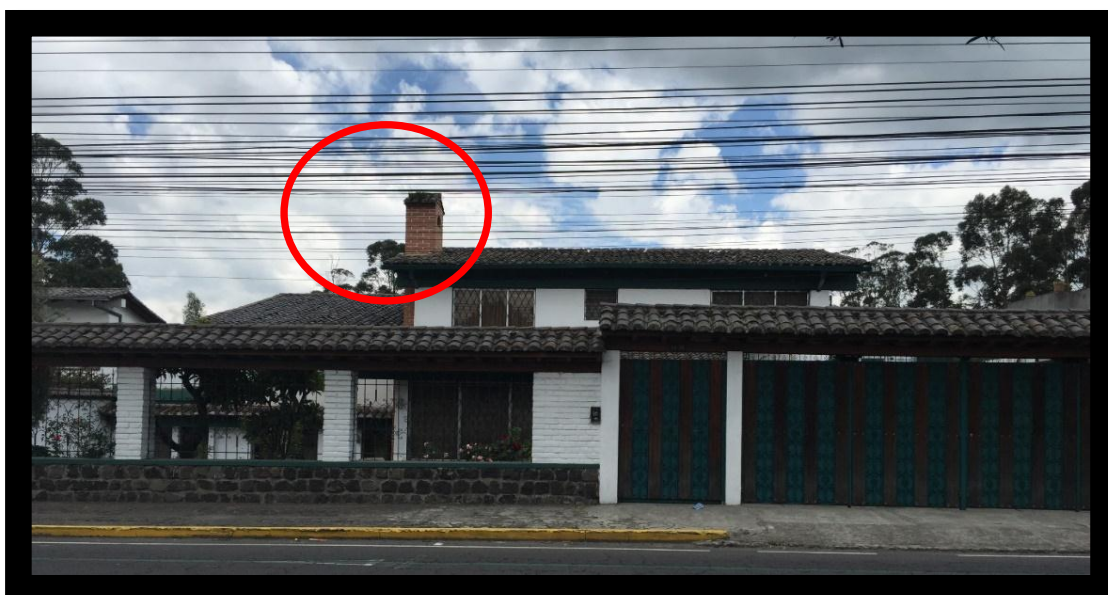
Figura 5.14: En la Fotografía anterior se puede identificar una falla tipo chimenea que puede caer.
